Den säkra rollatorn

En rapport om ett av Sveriges vanligaste hjälpmedel

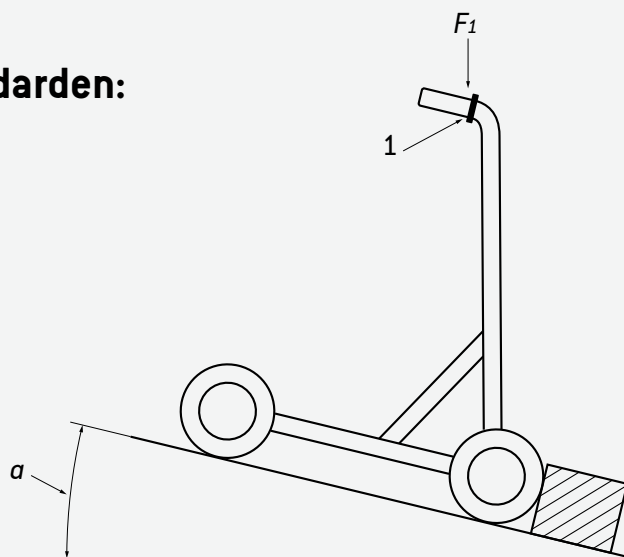
Testning enligt rollatorstandard: SS-EN ISO 11199:2-2021

- 1 front handgrip reference point
- F_1 loading force
- a tilt angle

Rollatorstandarden anger att rollatorns stabilitet ska testas i enlighet med figuren ovan. Vinkeln ska vara mer än 15°, den vertikala lastkraften ska vara 250N och belastas vid punkt 1. Tillbehör ska testas på samma sätt samt i kombination med varandra.

Det betyder att den uppdaterade rollatorstandarden endast testas rollatorn utan last i korgen och endast med kraft uppifrån. I verkliga situationer, som exempelvis när en brukare handlar och fyller sin korg med varor och handväska, utsätts rollatorn för ojämna underlag

”Under våra utvärderingar och mätningar kunde vi konstatera att den ena rollatorn har en risk för tippning framåt med olastad väska/korg och mycket hög tipprisk när man lastar väskan/korgen. Dessa tipprisker framkommer inte under tester enligt ISO- standard eftersom man då lägger på en stor kraft ovanifrån på handtagen, som trycker ner rollatorn och förflyttar balanspunkten bakåt. Trots dessa stora tipprisker är den rollatorn godkänd”, säger Stina Juhlin.

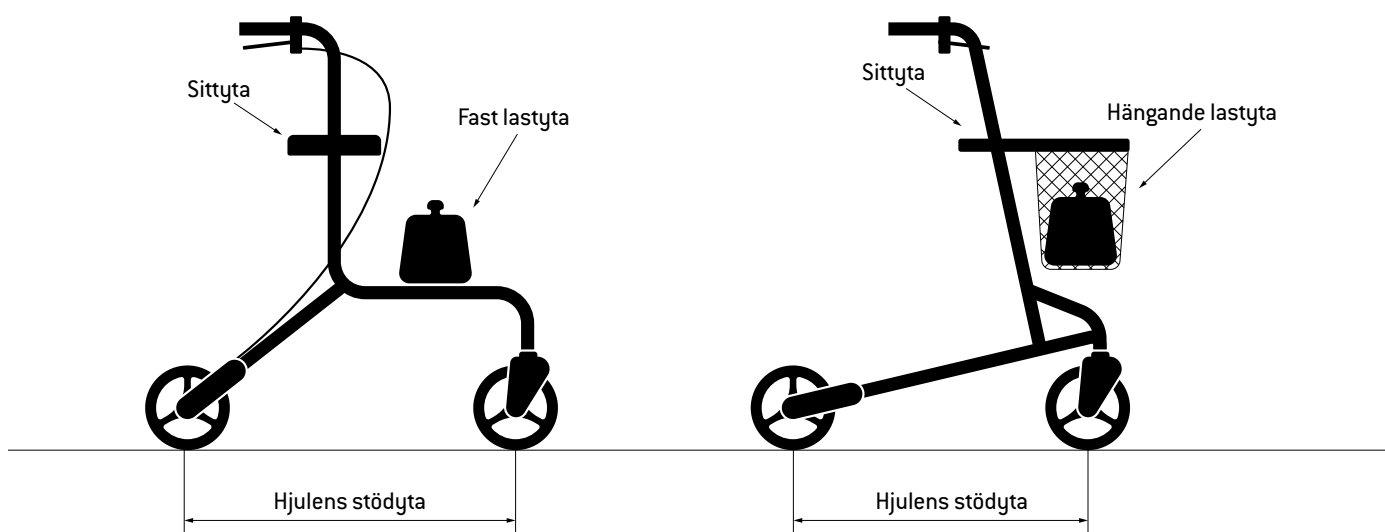
Rollatorerna lastades med 10 kg (godkänd maxlast enligt tillverkarna) i korg eller väska. Den ena av de två rollatorerna kräver motkraft/vikt ovanifrån motsvarande 7,4 kg för att inte tippa framåt vid 15° lutning och maxlast. Att lägga denna typ av motkraft/vikt på rollatorns handtag är inte en realistisk användning, en sådan kraft uppifrån uppkommer först när någon faller mot rollatorn, och är inte något som uppkommer vid normal gång. Kraften kommer normalt sett bakifrån när brukaren skjuter rollator framför sig. När brukaren skall gå nedför en trottoarkant accelererar kraften framåt varpå den ena testade rollatorn tippas mycket snabbt och utgör en direkt fallrisk för brukaren. Likande händelseförlopp kan inträffa när brukaren går på ojämnt underlag och skjuter rollatorn framför sig på ojämna underlag som till exempel snö, grus, gräs med mera.”

”Det blev tydligt i utvärderingen att den ena av rollatorerna som var lastad enligt tillverkarens riktlinjer innebar en direkt fallrisk för brukaren då balanspunkten förskjuts framför rollatorns framhjuls stödpunkt”, fortsätter Stina Juhlin.
